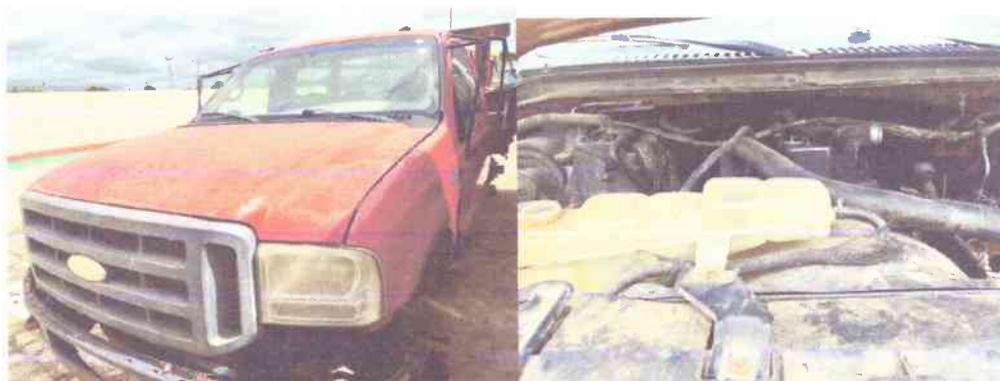
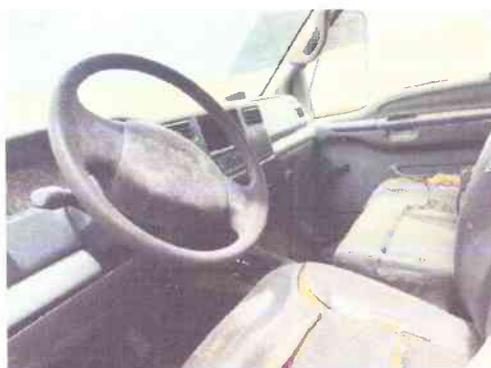
LOTE 01

CAMINHÃO FORD/F4000 G, ANO 2009, COR VERMELHO, DIESEL, PLACA KKR 5874, CHASSI 9BFLF479X9B066697

SITUAÇÃO: MOTOR BATIDO SEM FUNCIONAR COM VAZAMENTO DE ÓLEO, BANCOS DANIFICADOS, PINTURA QUEIMADA, PNEUS DESGASTADOS, AMORTECEDORES QUEBRADO.

DEVIDO AO ALTO CUSTO DE RECUPERAÇÃO FICAMOS DE ACORDO QUE DEVE SER LEILOADO.

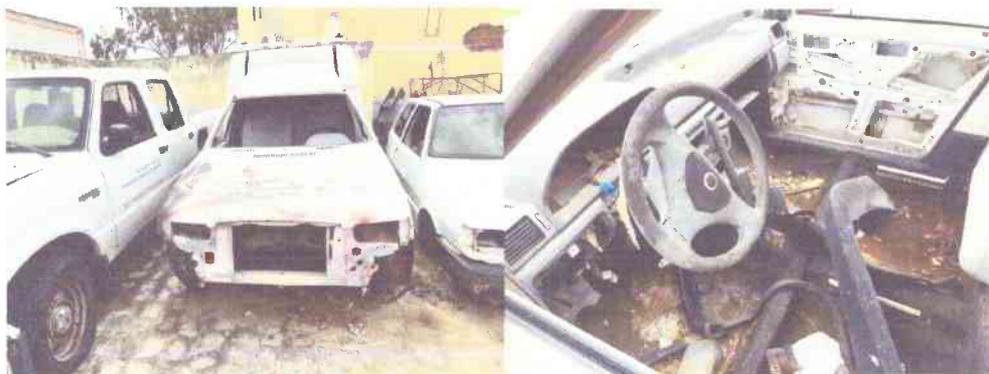
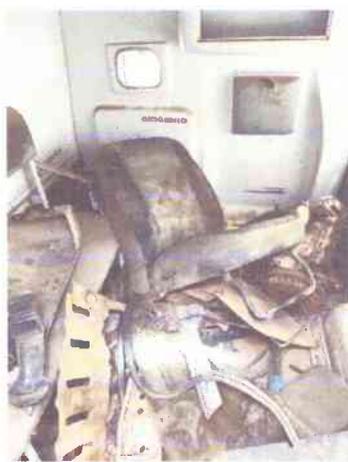
LOTE 02

SUCATA DE FIAT FIORINO

DEVIDO AO ALTO CUSTO DE RECUPERAÇÃO FICAMOS DE ACORDO QUE DEVE SER LEILOADO.

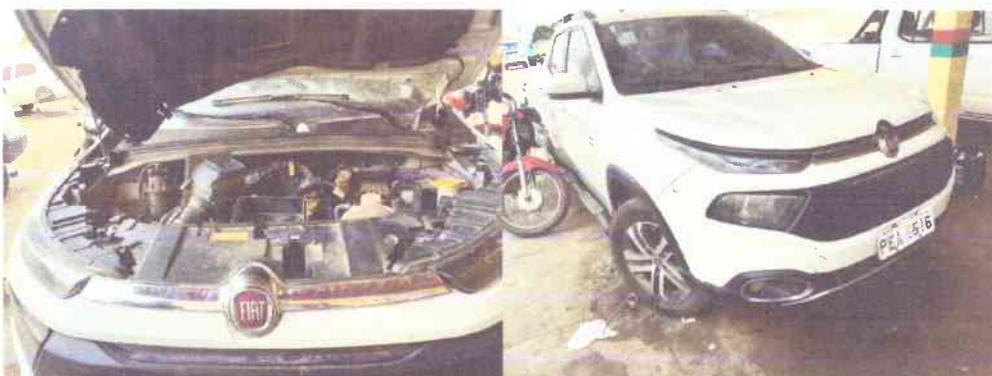
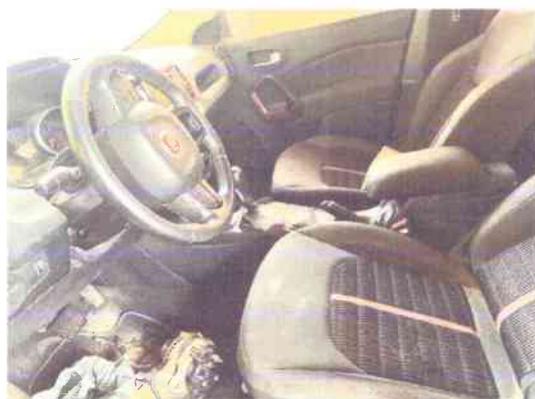
LOTE 03

FIAT TORO FREEDOM AT9 D ,ANO 2018\2019 ,COR BRANCA ,DIESEL, PLACA
PEA 6516,CHASSI 988226165KKC02490

SITUAÇÃO: BOMBA DE COMBUSTIVEL ,CORREIA DENTADA ,RADIADOR
QUEBRADO,MOTOR BATIDO, PNEUS DESGASTADOS, AMORTECEDORES
QUEBRADO.

**DEVIDO AO ALTO CUSTO DE RECUPERAÇÃO FICAMOS DE ACORDO QUE
DEVE SER LEILOADO.**

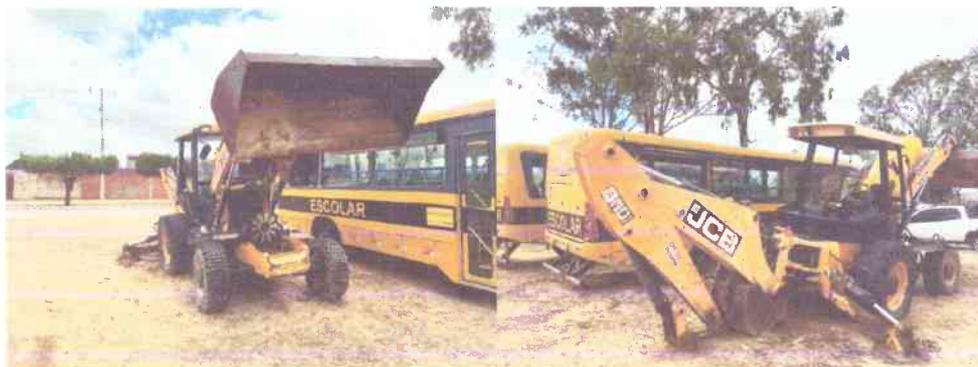
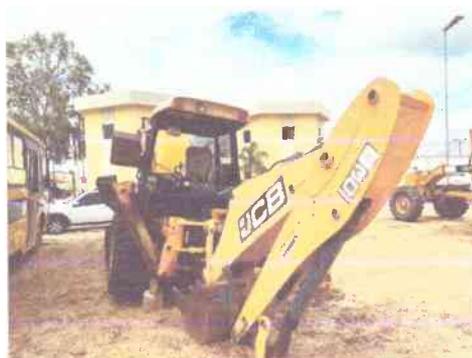
LOTE 04

RETROESCAVADEIRA JCB 3C PLUS, VIN NUMERO DE IDENTIFICAÇÃO 9B92114T74DBDT4279

SITUAÇÃO: CILINDRO ESTABILIZADOR , VIRABREQUIM, COROA E PINHÃO QUEBRADO, MOTOR BATIDO , PARTE ELETRICA QUEBRADO , PNEUS DESGASTADOS

DEVIDO AO ALTO CUSTO DE RECUPERAÇÃO FICAMOS DE ACORDO QUE DEVE SER LEILOADO.

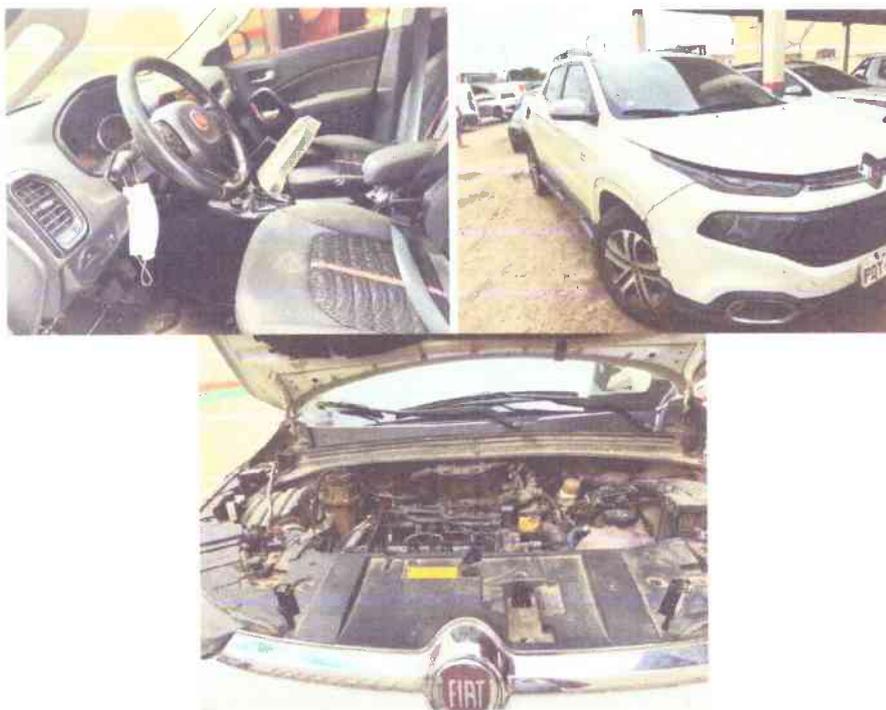
LOTE 05

FIAT TORO FREEDOM AT9 D ,ANO 2018\2019,COR BRANCA ,DIESEL, PLACA PDT 6985 ,CHASSI 988226165KKB99268

SITUAÇÃO: MOTOR SEM FUNCIONAR COM VAZAMENTO DE ÓLEO CABEÇOTE , BOMBA INJETORA , BICOS INJETORES QUEBRADO, LATARIA AVARIADA, PINTURA AVARIADA, PNEUS DESGASTADOS, AMORTECEDORES E SUSPENSÃO QUEBRADA.

DEVIDO AO ALTO CUSTO DE RECUPERAÇÃO FICAMOS DE ACORDO QUE DEVE SER LEILOADO.

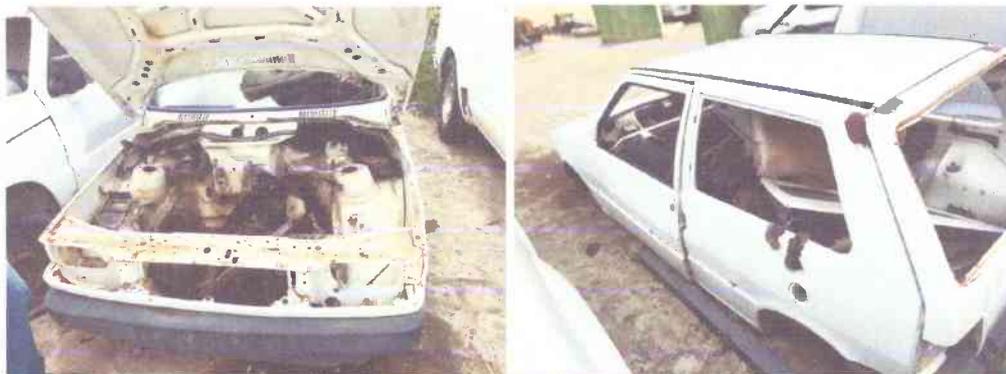
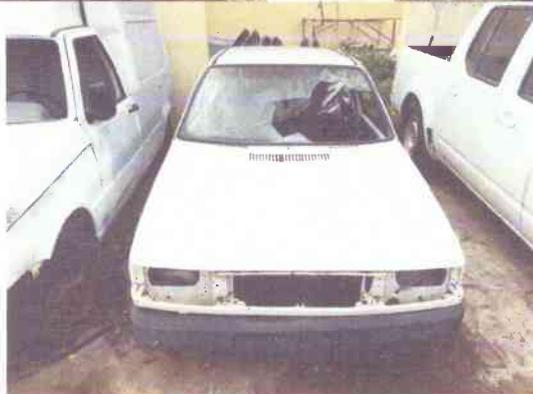
LOTE 06

SUCATA DE FIAT UNO

DEVIDO AO ALTO CUSTO DE RECUPERAÇÃO FICAMOS DE ACORDO QUE DEVE SER LEILOADO.

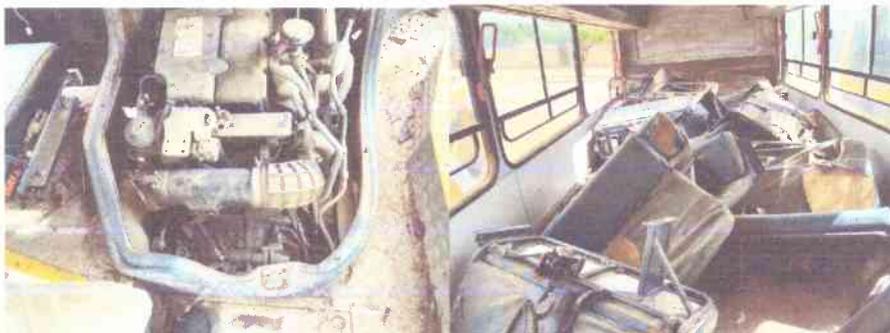
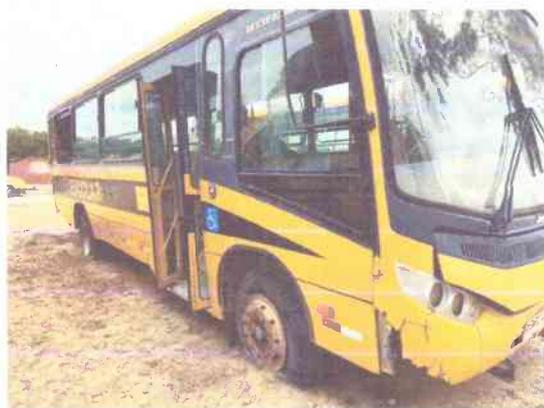
LOTE 07

ONIBUS VW/15.190 EOD E.HD ORE ,ANO 2013\2013 ,COR AMARELO,DIESEL,
PLACA PFZ 3964 ,CHASSI 9532E82W7DR322254

SITUAÇÃO: PNEUS DESGASTADOS BANCOS QUEBRADOS, MOTOR BATIDO
,PARTE ELETRICA , PARTIDA ,PAINEL ,EMBREGEM,VALVULA DO SISTEMA
,PARA-CHOQUE QUEBRADO

**DEVIDO AO ALTO CUSTO DE RECUPERAÇÃO FICAMOS DE ACORDO QUE
DEVE SER LEILOADO.**

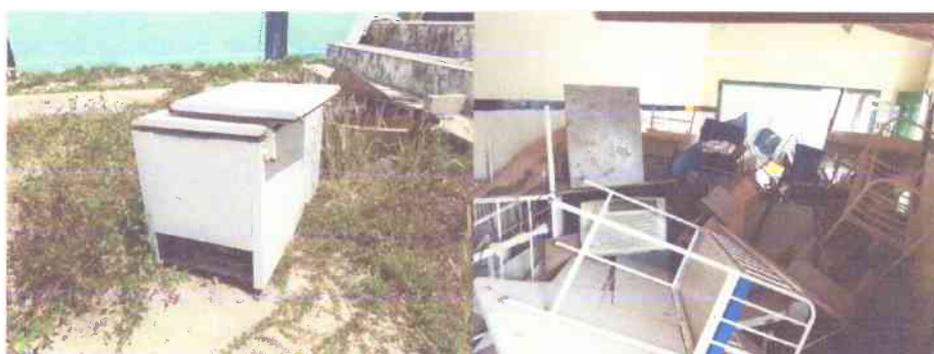
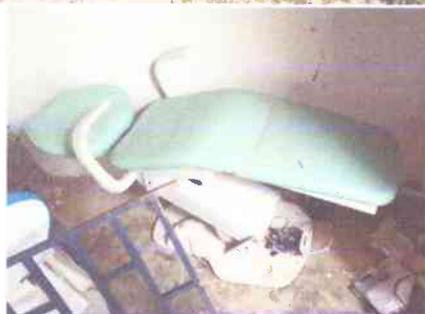
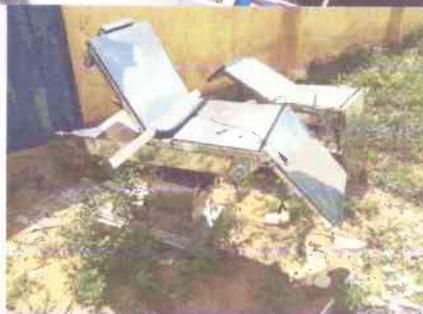
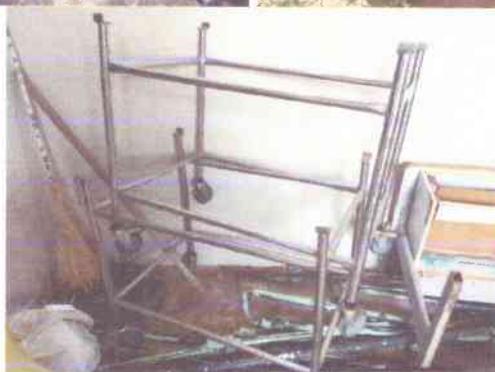
LOTE 08

SUCATAS DIVERSAS ,CARÇA DE FREEZER,CADEIRA ODONTOLOGICA ,BEÇO,MACA,TUDO QUE SE ENCONTRA NA FOTO

DEVIDO AO ALTO CUSTO DE RECUPERAÇÃO FICAMOS DE ACORDO QUE DEVE SER LEILOADO.

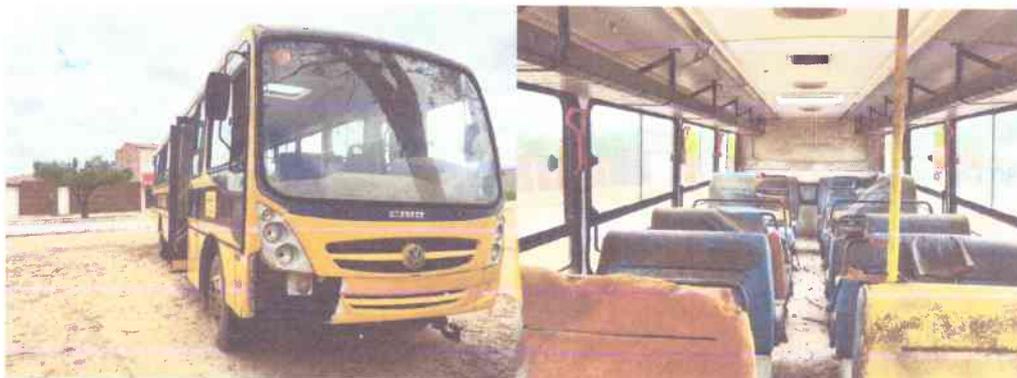
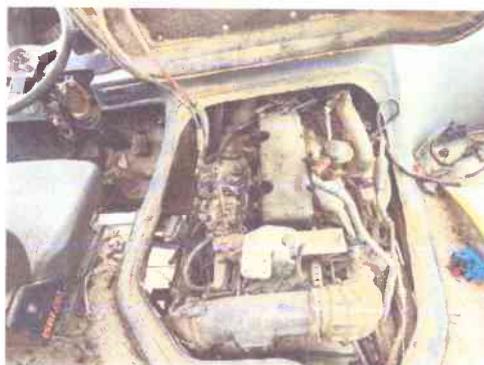
LOTE 09

ONIBUS CAIO INDUSCAR 15.190 SENIOR MIDI,ANO 2013,COR AMARELO,DIESEL,CHASSI 95322E82W1DR317034

SITUAÇÃO: BANCOS QUEBRADOS , MOTOR BATIDO EMBREAGEM,,PARTE ELETRICA , PARTIDA ,PAINEL , PARA-CHOQUE,CAIXA DE MARCHA QUEBRADO. PNEUS DESGASTADOS

DEVIDO AO ALTO CUSTO DE RECUPERAÇÃO FICAMOS DE ACORDO QUE DEVE SER LEILOADO.

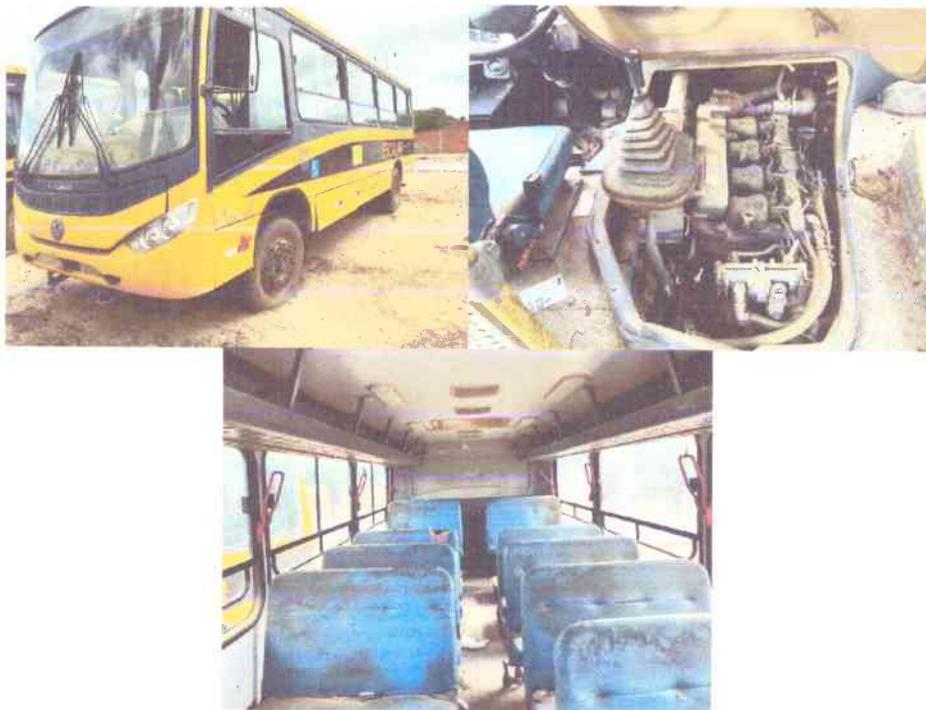
LOTE 10

ONIBUS 15.190 EOD E.HD ORE ,ANO 2011 ,COR AMARELO,DIESEL, PLACA PFA 4196

SITUAÇÃO: PNEUS DESGASTADOS BANCOS QUEBRADOS, MOTOR BATIDO ,PARTE ELETRICA , PARTIDA ,PAINEL ,EMBLEAGEM,VALVULA DO SISTEMA ,PARA-CHOQUE, CABEÇOTE, BOMBA INJETORA QUEBRADO

DEVIDO AO ALTO CUSTO DE RECUPERAÇÃO FICAMOS DE ACORDO QUE DEVE SER LEILOADO.
